## HÅNDBOK

### Tilstandsbeskrivelse for betong- og fyllingsdammer

## Del II-1

### Skadekatalog betongdammer

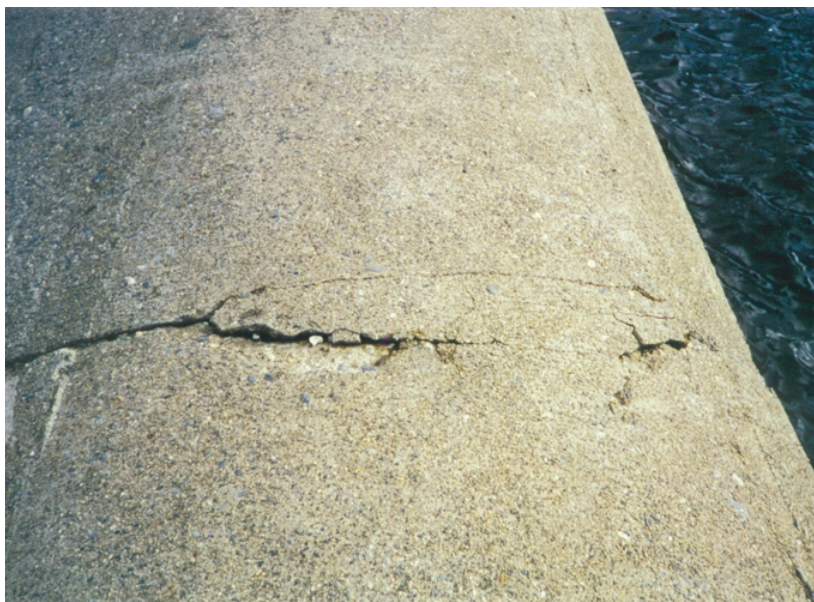
Avskalling av stykke betong på damkrona ved fuge.

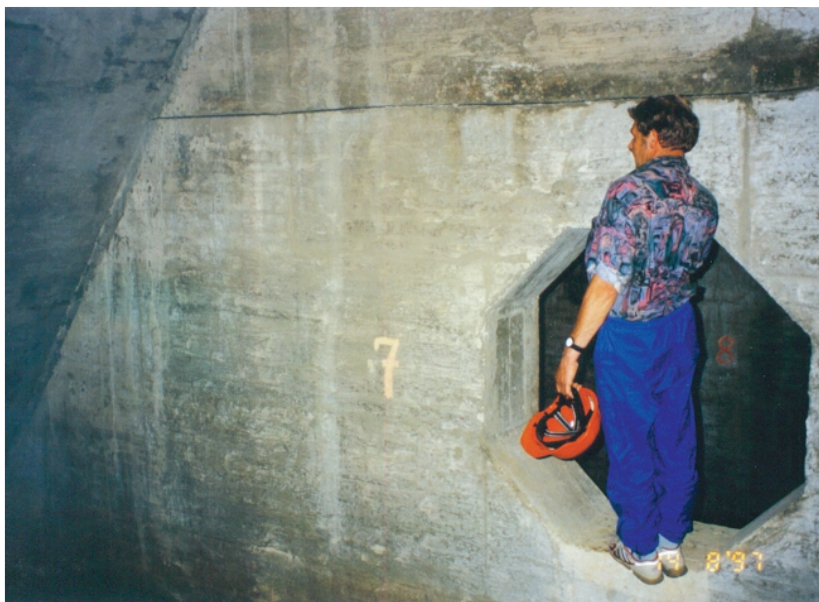
Horisontal støpeskjøt i pilaren har åpnet seg. Sannsynlig årsak er temperaturkrefter i platen som er støpt sammen med pilaren. Skaden har svekket pilarens evne til å oppta horisontale krafter, særlig istrykk.

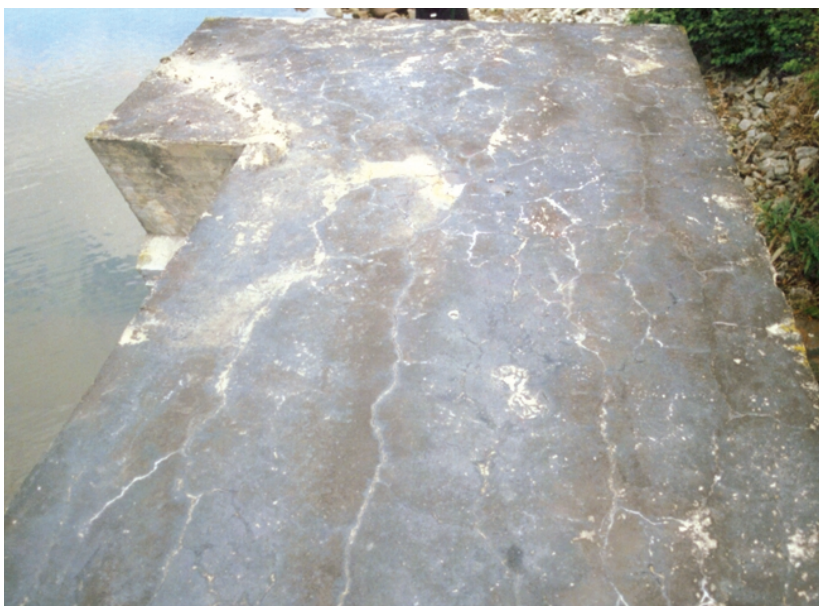
Pilaroverflaten har krakelering, parallelle sprekker/ riss og tilfeldige riss med kalkutslag. Sprekkene ble injisert med epoksy, men åpnet seg igjen etter tid.

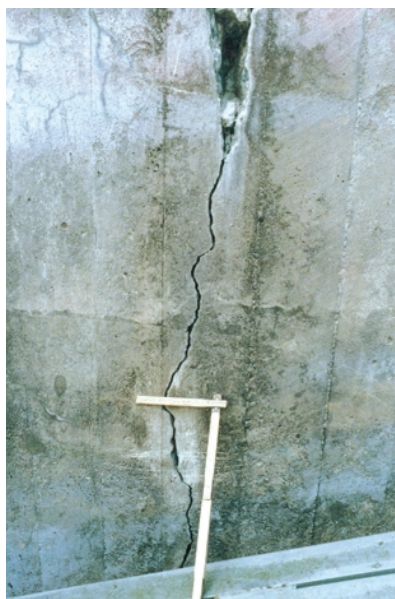
Vertikal gjennomgående sprekk på tvers av pilar ned strøms lukehus.

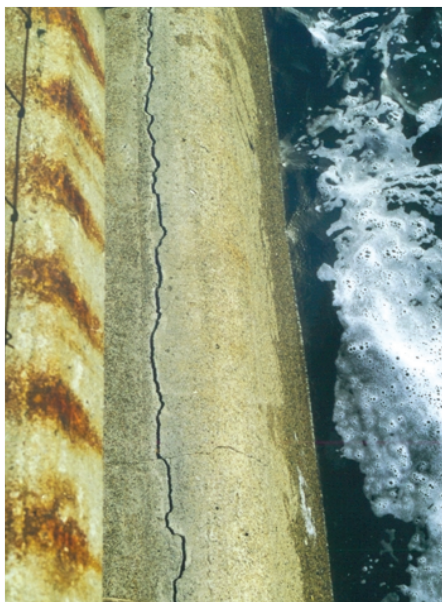
**Skader/Symptomer. Sted:**  
Langsgående sprekk i overløpskrone.

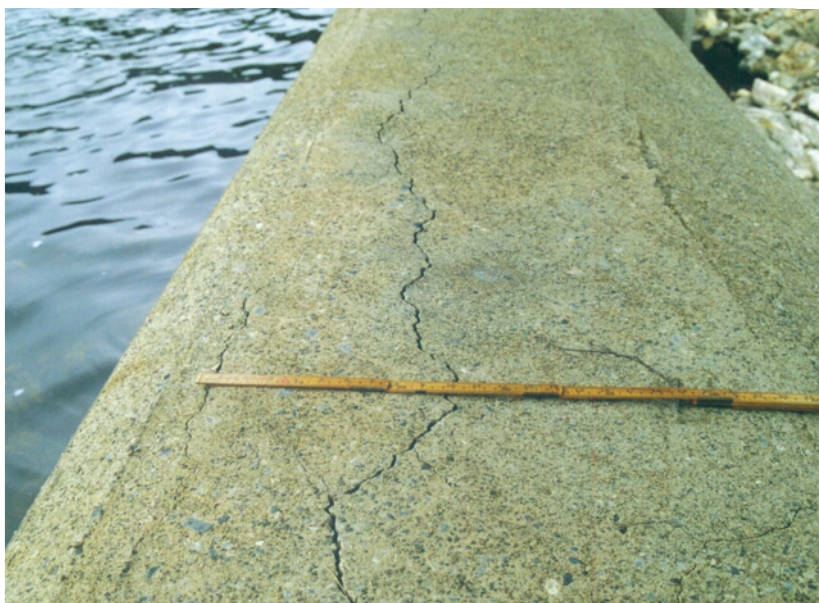
**Skader/Symptomer. Sted:**  
Langsgående sprekk i overløpskrone.

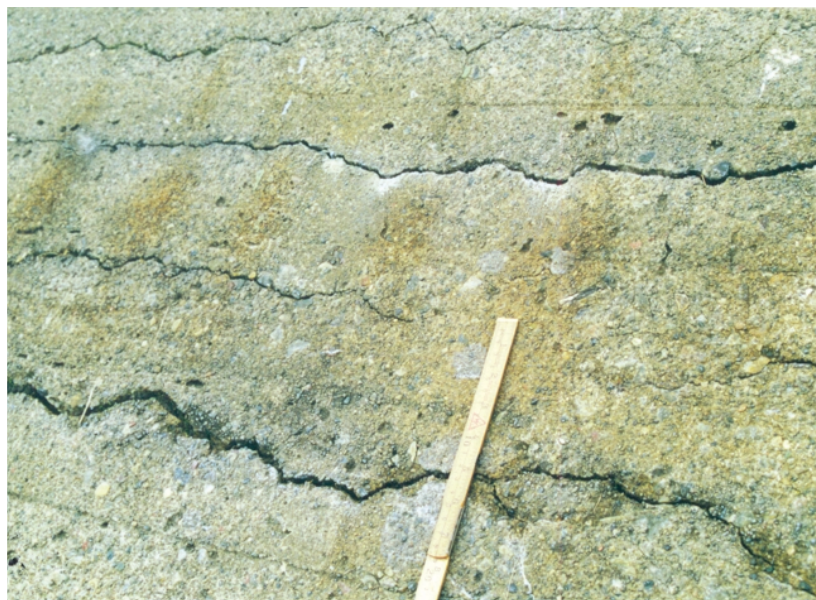
**Skader/Symptomer. Sted:**  
Krakelering, mørke riss på veibropilar

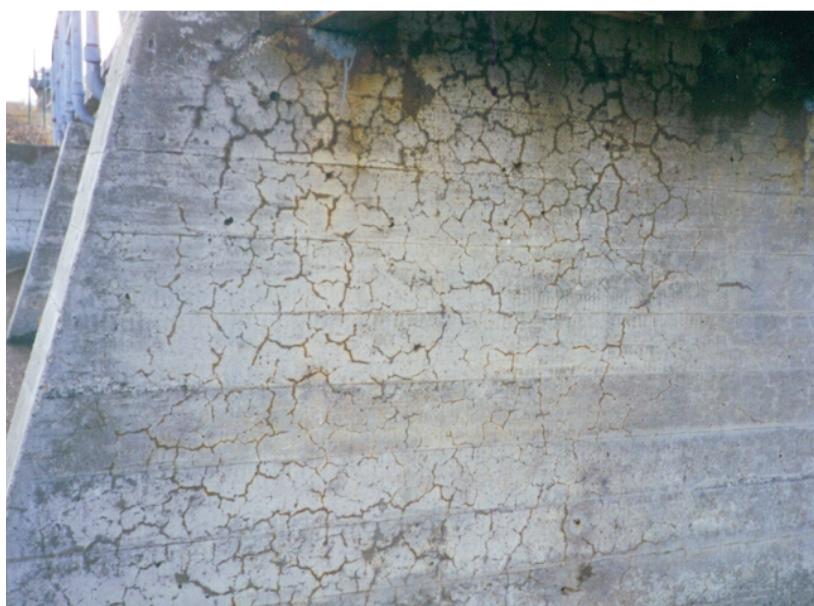
**Kommentarer:**  
Pilarens sideflate har krakelering med mørke riss.  
Typisk for alkalireaksjoner. Ingen utvikling side 1985.

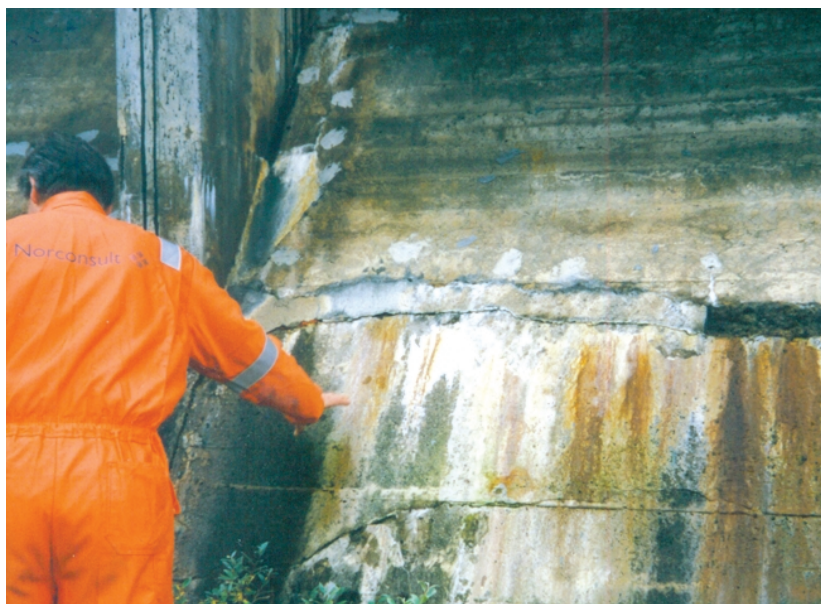
Forsøkt forseglet og injisert uten vellykket resultat.

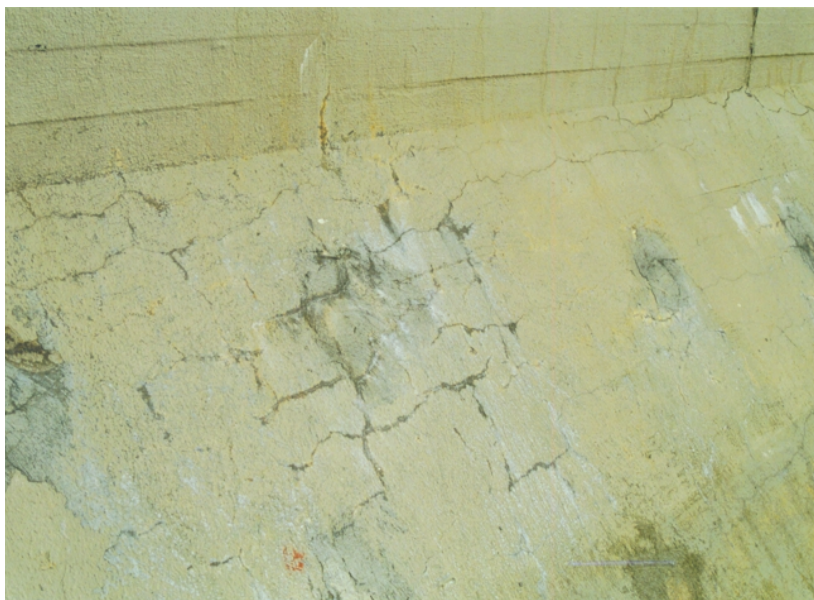
**Skader/Symptomer. Sted:**  
Krakelering, mørke fuktige riss på pilar.

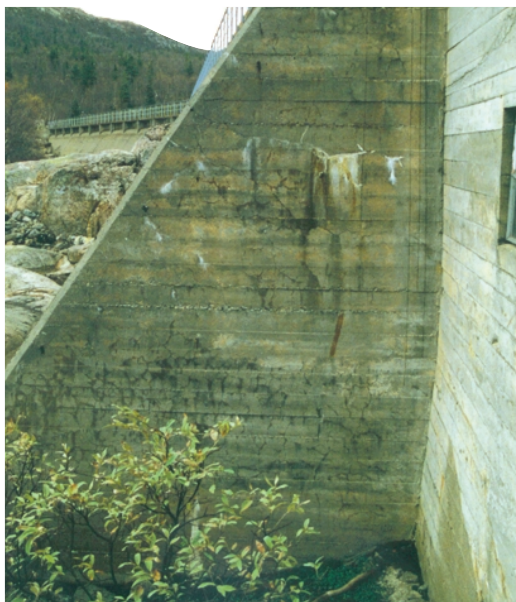
**Skader/Symptomer. Sted:**  
Krakelering, mørke fuktige riss, kalkutslag på pilar.

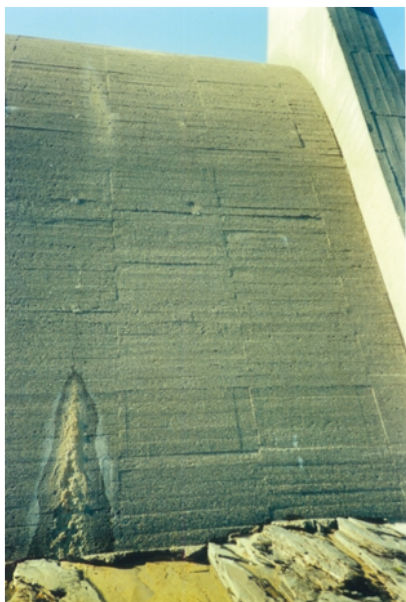
Vertikal/ skrå sprekk fra damfot og oppover.  
I nedre del er det en lekkasje med kalkutslag.

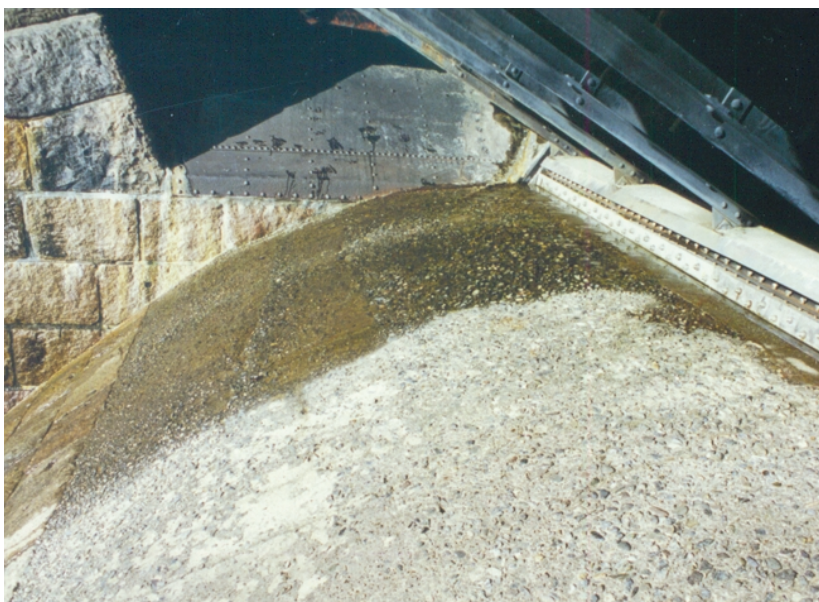
**Skader/Symptomer. Sted:**  
Overflateforvitring på  
luketerskel

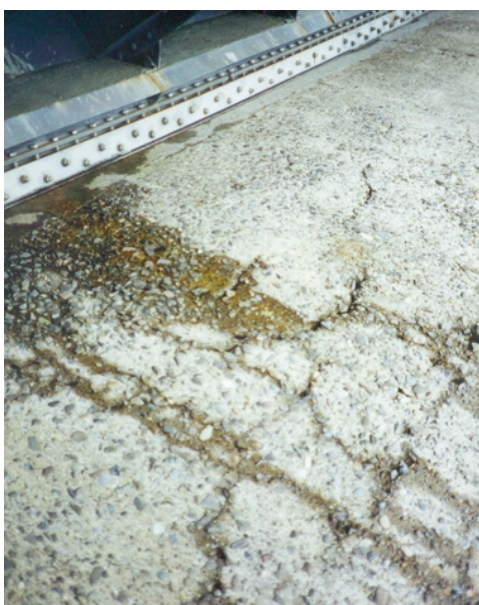
**Skader/Symptomer. Sted:**  
Overflateforvitring på  
luketerskel

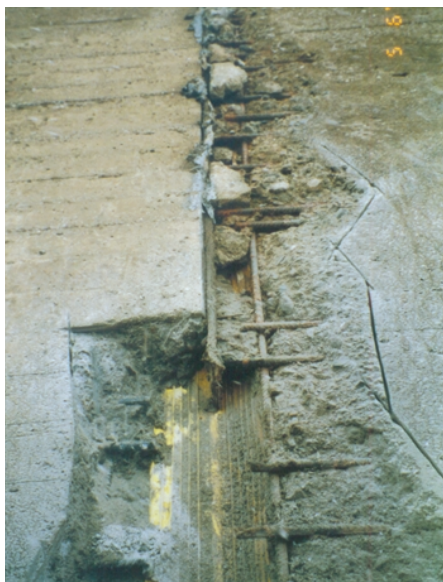
Avskalling av betong langs vertikal fuge, over fugebånd. Fra fugebånd mot vannside var det lagt en 10 mm asfaltimpregnert plate med en tynn fuge av asfaltmasse ytterst. Vann har trengt inn i fiberplata og frosset. Over tid har betongen ved fugen løsnet p.g.a. frostsprenkning.

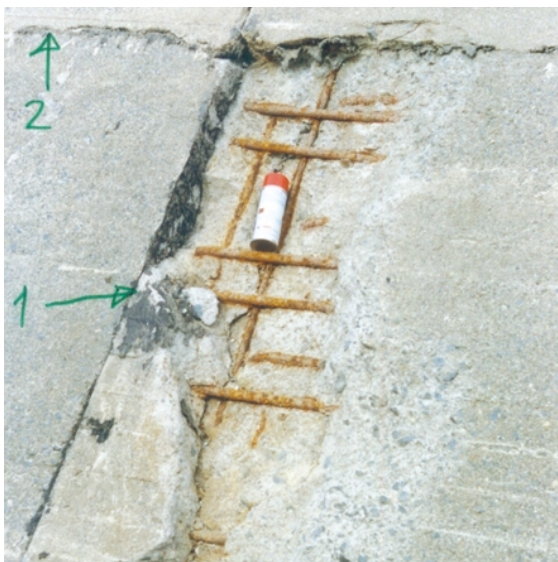
Betongen skaller av langs vertikale støpefuger i en bredde som tilsvarer bredden av ilagt tetningsblikk i fugen. Platen ble støpt over to sesonger, med en horisontal støpeskjøt. Skaden opptrer bare på nedre del av plata, under horisontal støpeskjøt. En teori var at plata ekspanderer p.g.a. alkalireaksjoner og fugemassen trykkes sammen. Alternativt vanninntrengning og frost i fuge, kombinert med for dårlig betongkvalitet/utførelse.

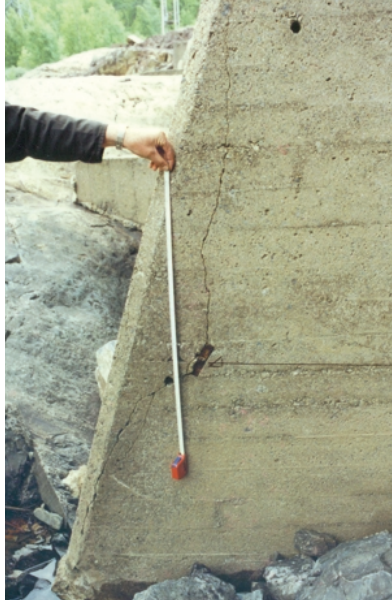
Et bord ligger gjennomgående i pilaren. Et stykke av bakkant pilar er sprengt ut. Bordet ble boret ut, sprekken injisert og betongen overflatebehandlet.

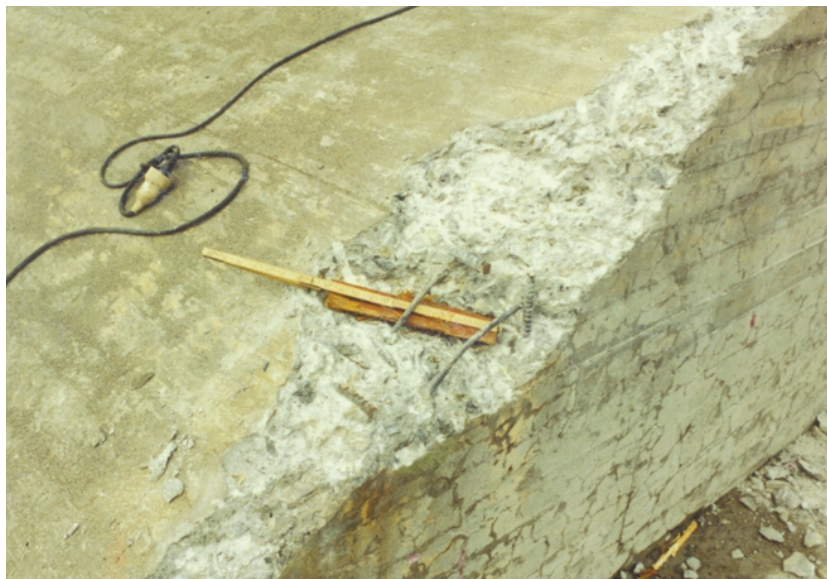
Bildet viser kant på toppen av dammens sugeoverløp. En innstøpt bordbit har ført til utsprenget av betong. På vertikal flate sees også krakelering fra antatt alkalireaksjon. Betonghjørnet ble meislet av og påstøpt. Betongen ble gitt et overflatebelegg.

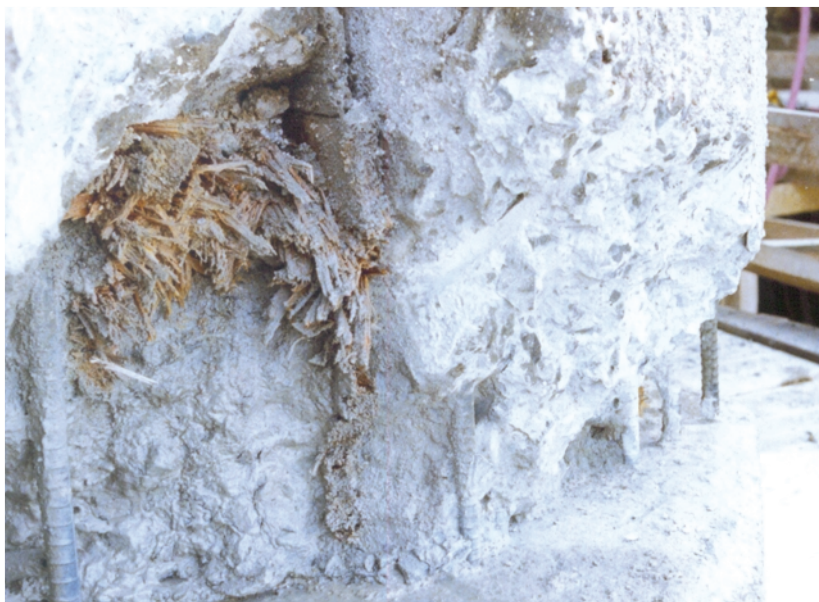
**Skader/Symptomer. Sted:**  
Avskalling, steinreir i inntak.
