## HÅNDBOK

### Tilstandsbeskrivelse for betong- og fyllingsdammer

## Del II-2

### Skadekatalog fyllingsdammer

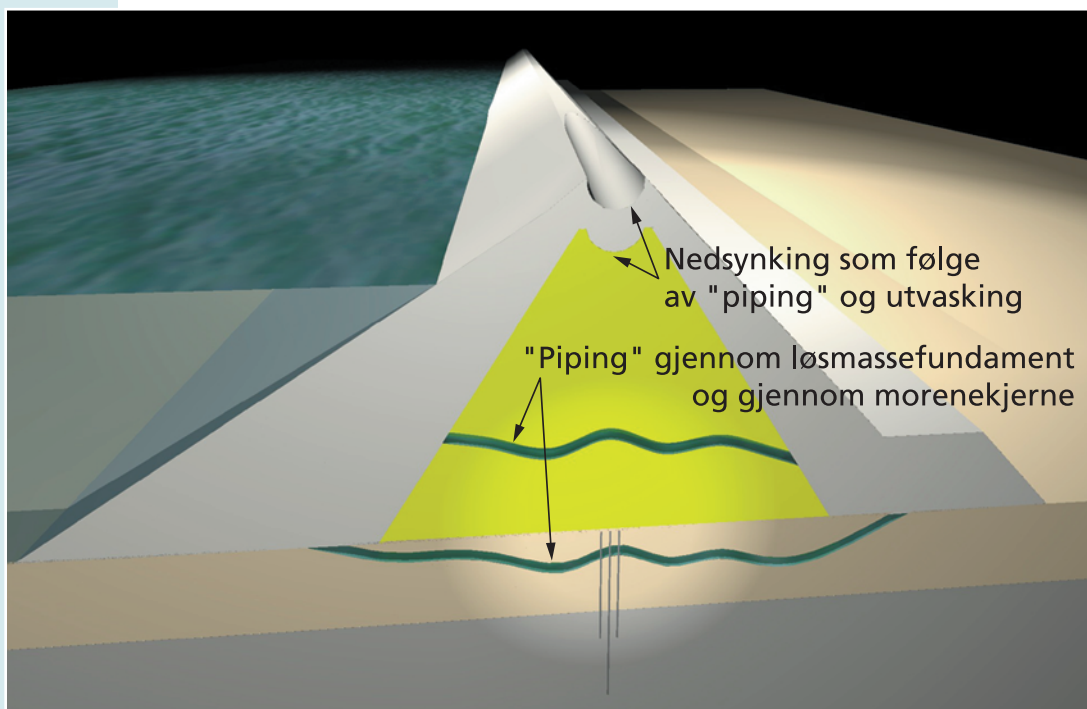
Fig. 2.5.1: Nedsynking som følge av indre erosjon («piping»)

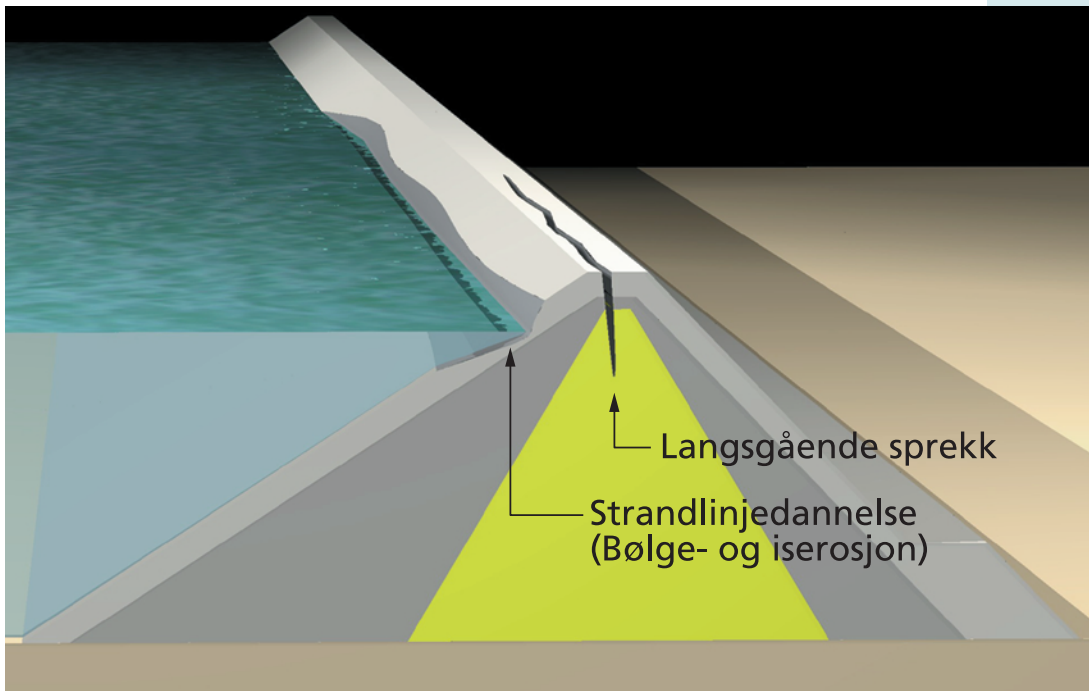
Fig. 2.6.1: Strandlinjedannelse og langsgående sprekk etter setninger

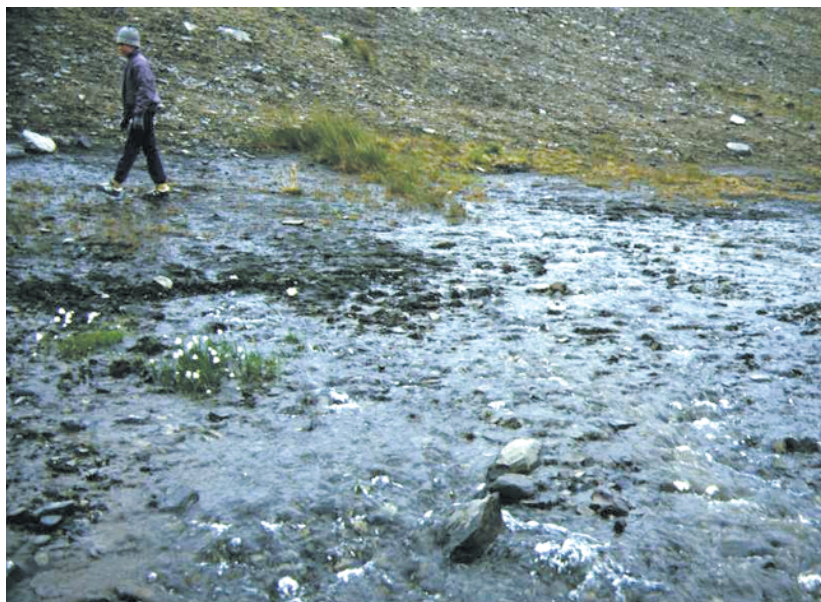
Rent lekkasjevann foreløpig. Dersom lekkasjevannet blakkes eller lekkasjen øker bør tiltak og undersøkelser planlegges.

Fundamentlekkasje

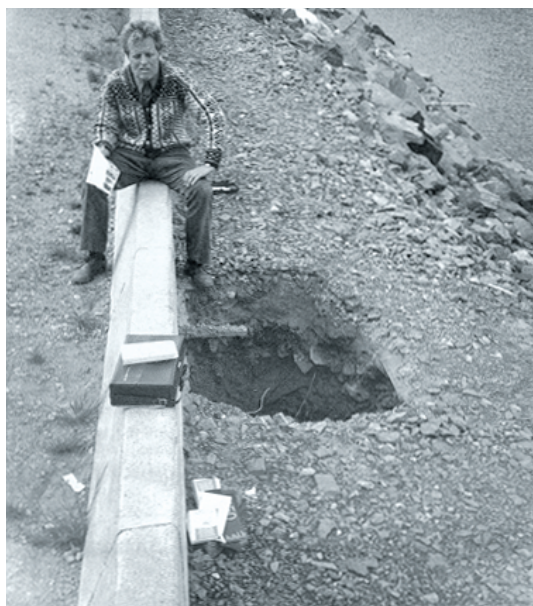
Bildet viser «sinkhole» etter indre erosjon med påfølgende nedrasing av masser fra overliggende soner.

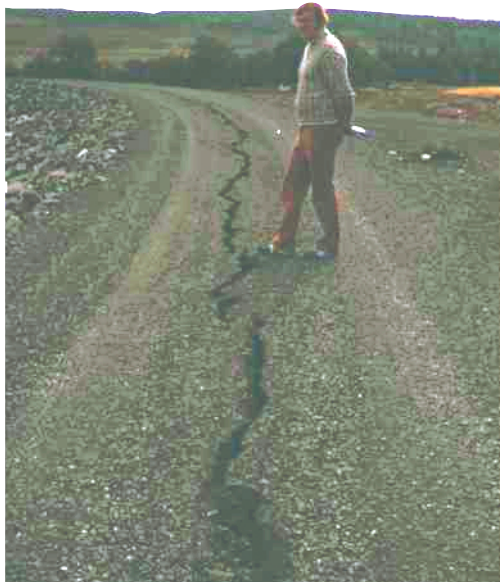
Skyldes trolig store deformasjoner i oppstrøms støttefylling eller fundament.

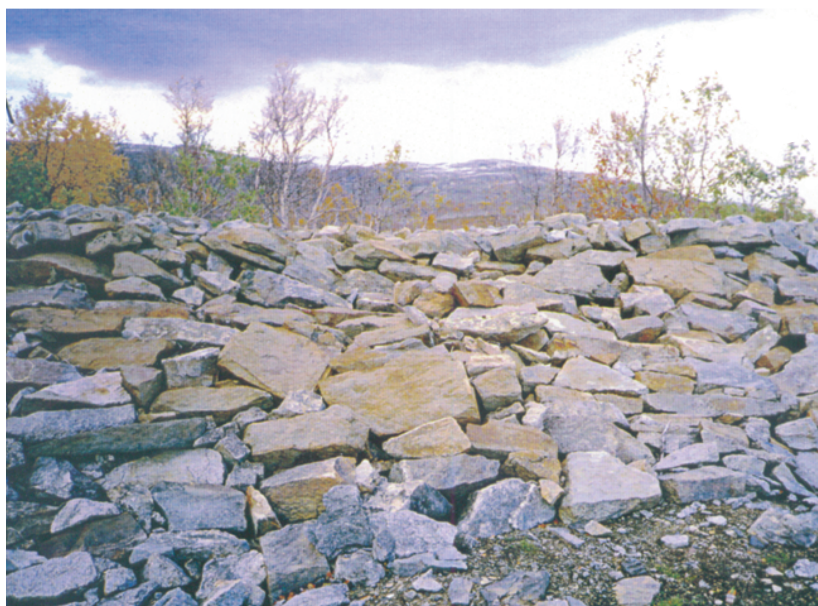
«Jevn» stor setning i støttefylling pga dårlig komprimering under innbygging.

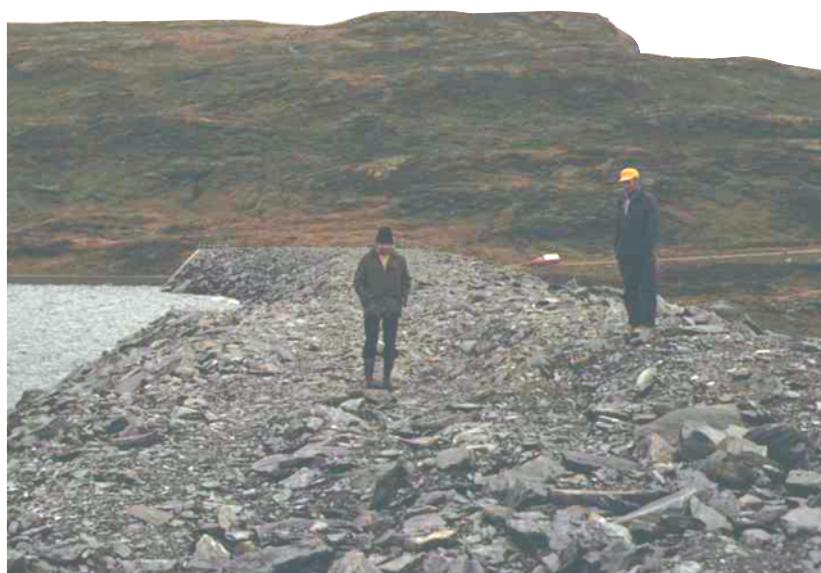
**Skader/Symptomer. Sted:**  
Sig/ utbuling, setninger.

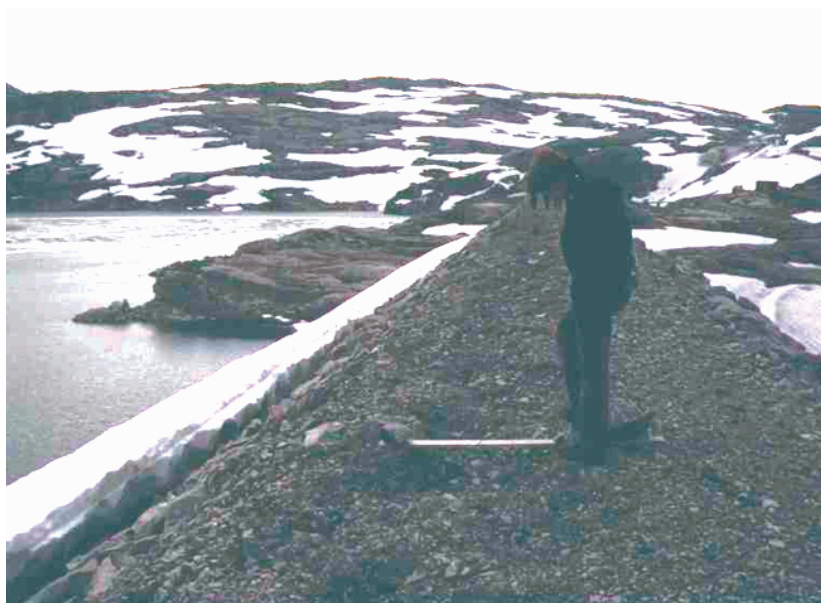
**Skader/Symptomer. Sted:**  
Langsgående sprekk i krone.

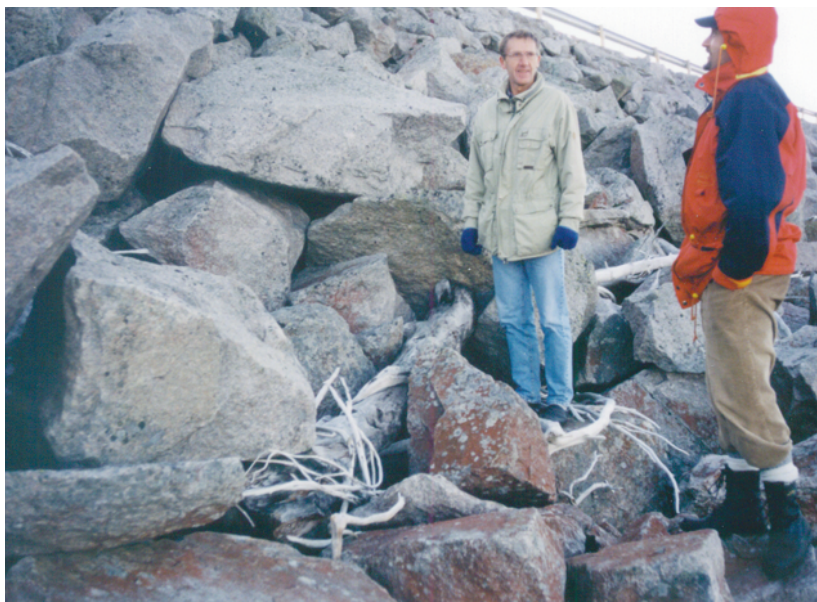
**Kommentarer:**  
Rekved blir liggende fastklemt i plastringa. Plastringa er ikke lenger stabil.

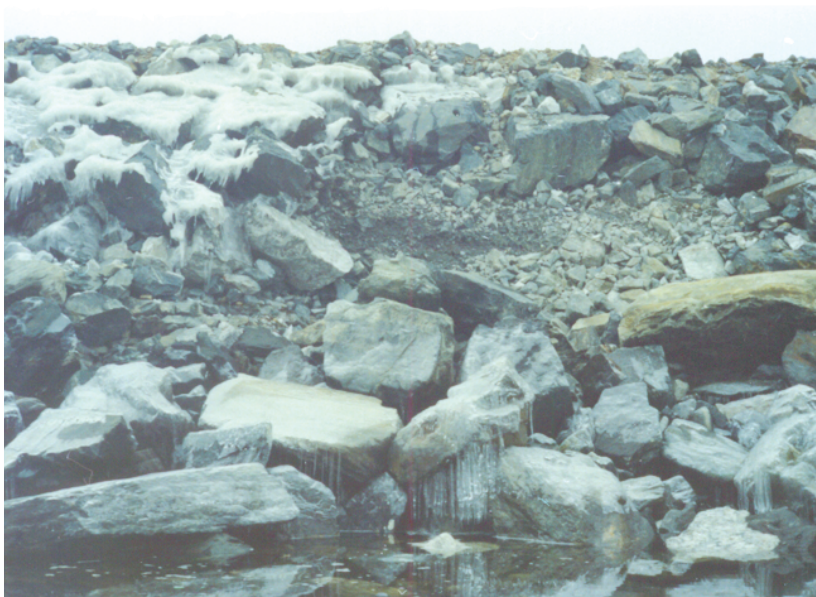
**Kommentarer:**  
Sår i skråningsvernet ved HRV etter en høststorm i 1976.

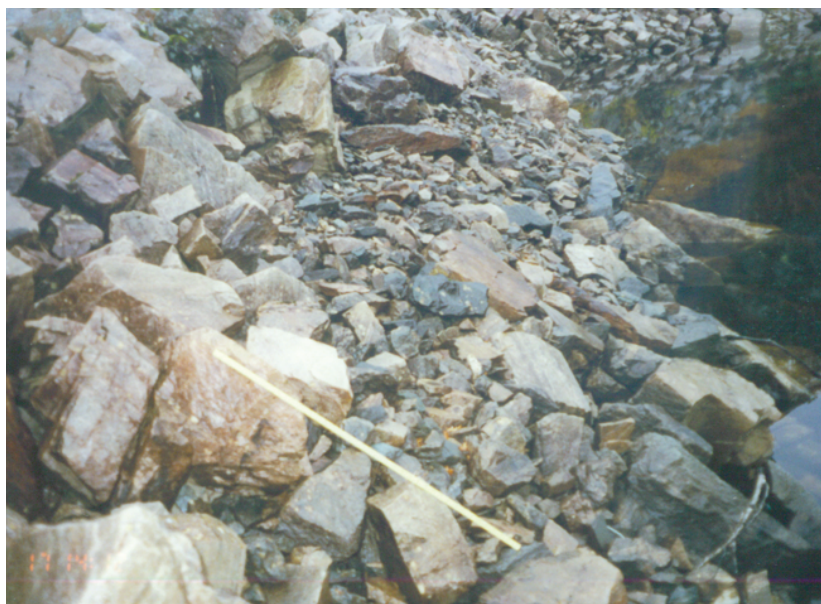
**Kommentarer:**  
Lokal strandlinjedannelse.

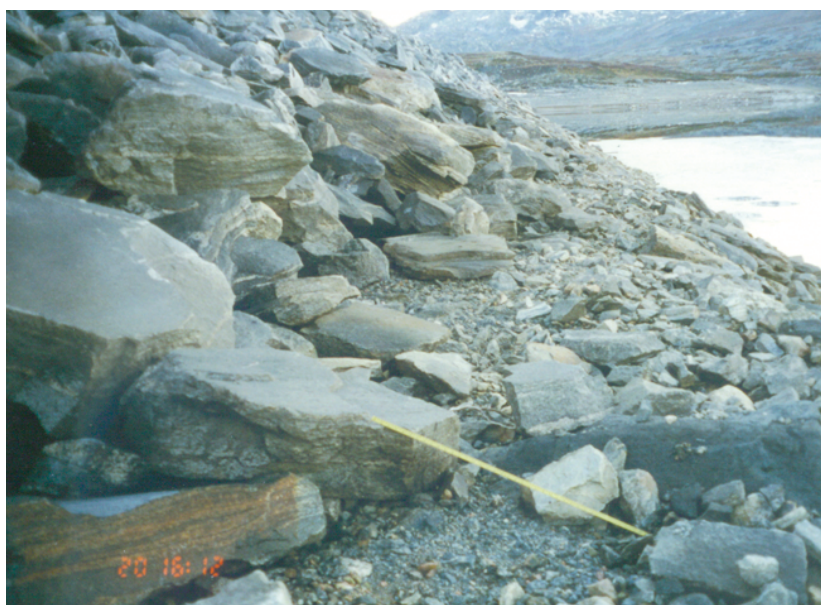
**Kommentarer:**  
Strandlinjedannelse i partier utsatt for bølgeerosjon.

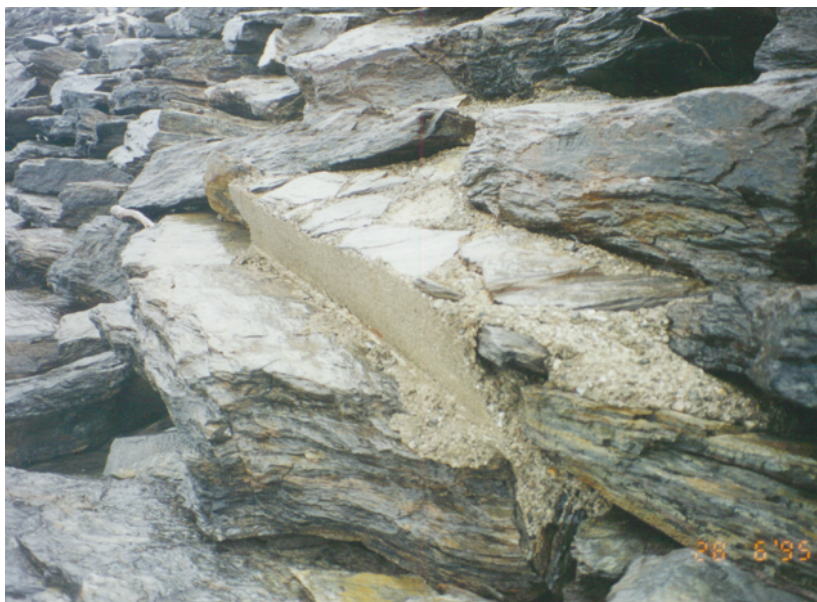
**Kommentarer:**  
Forvitret fyllitt i skråningsvernet. Såret reparert med betong.

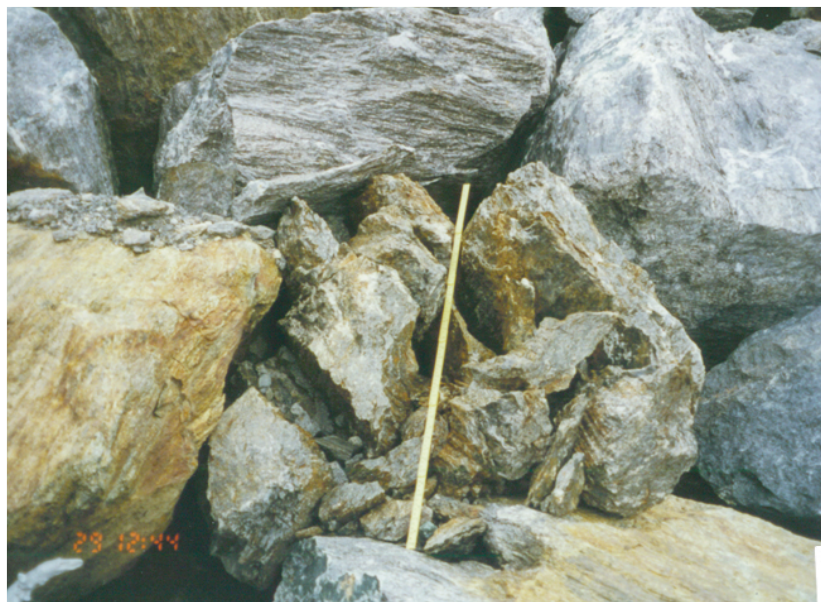
**Skader/Symptomer. Sted:**  
Forvitring, oppstrøms  
skråningsvern

**Årsaker:**  
Frostsprenkning

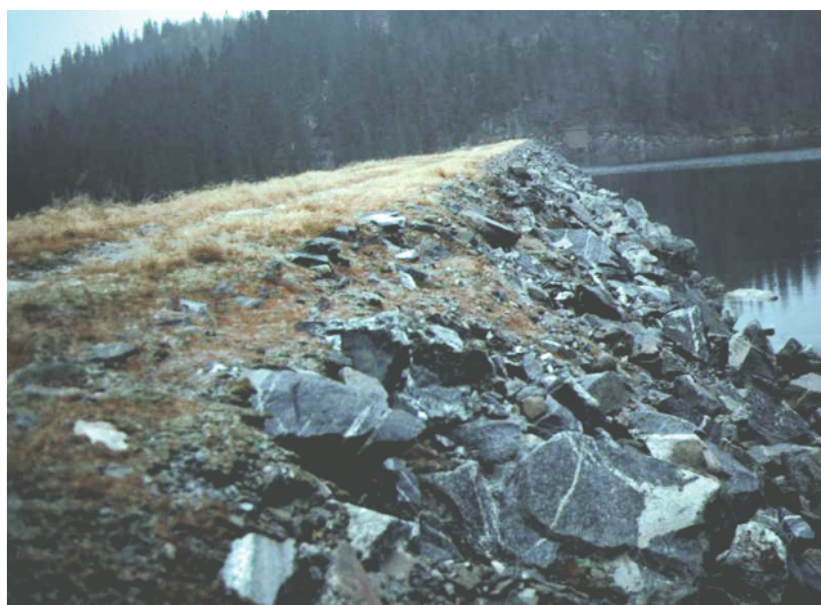
Utrasning fordi skråningsvernet ikke er lagt i forband.
